## Mejoramiento de proceso de Inspección Manual

Acosta González Yanid., Delgado Gómez Gilberto, Fonseca Chapol Martin

Este proyecto se desarrolló en una empresa integrada a la cadena de suministro de la industria automotriz, produciendo válvulas para motores de combustión interna; se identificó un tipo de defectivo de la válvula número de parte: WW202, por lo que se propuso mejora al área de inspección final, a efecto de garantizar esta etapa dar cumplimiento al cliente, evitando incurrir en rechazos o sanciones.

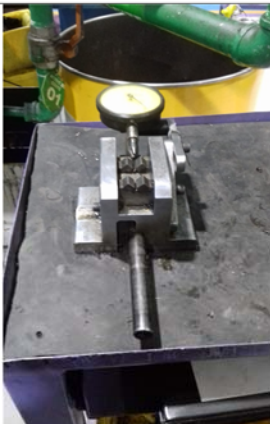
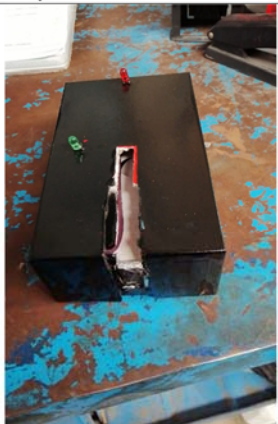
Ilustración 5 Mejora de un equipo de medición de válvulas

| Sitio | Área de inspección | Objetivo | Mejorar el equipo de medición de válvulas. | Fecha | 28/11/2018 |
|---|---|---|---|---|---|
| Problema:<br>El equipo la medición era analógica dejando a criterio de los trabajadores las piezas buenas. | | Resultado:<br>Se diseñará un equipo digital donde cuenta con luces donde indican las piezas OK y las no OK. | | | |

La mejora que se plantea, es migrar el uso de un equipo de medición analógico por uno digital, mediante el cual se garantice la identificación de las piezas fuera de dimensión. Esto ayudará en disminuir la fatiga visual en la inspección del material. Se sugirió estar verificando la normatividad de ruido, así como la iluminación y temperatura. Se realizará el prototipo digital por parte de la universidad.
